Penelitian Kerusakan Pada Sebuah Pipa Ketel Uap

D.N. Adnyana

Balai Besar Teknologi Kekuatan Struktur (B2TKS), BPPT
Kawasan PUSPIPTEK, Serpong, Tangerang 15314
Telp: 021-7560562, Pes: 1011, Fax: 021-7560903, E-mail: puncak@cbn.net.id

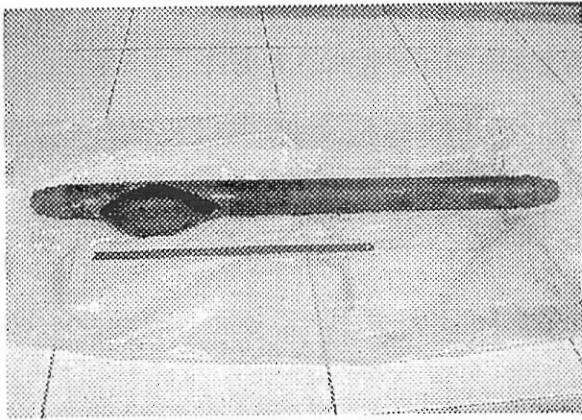
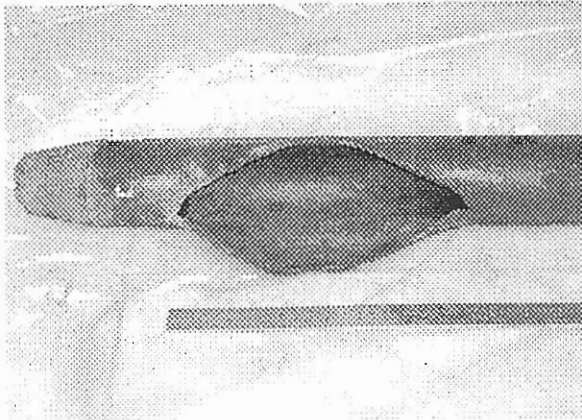
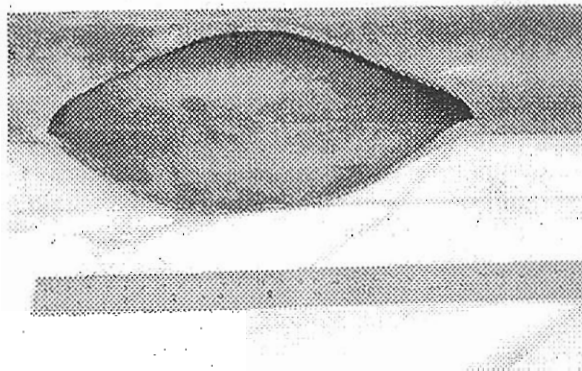
Potongan pipa ketel uap yang pecah tersebut dengan panjang sekitar 1000 mm dan dengan kedua ujungnya memiliki *reducer* ditunjukkan pada Gambar 1. Pada bagian pipa yang pecah terbentuk gelembung (*bulging*) yang cukup besar dan sebagian tebal bibir pipa yang pecah mengalami penipisan hingga mencapai sekitar 4 mm, Gambar 2. Penipisan itu kemungkinan besar disebabkan oleh deformasi plastis yang terjadi akibat kondisi *overload* yang berlangsung di bagian pipa yang pecah tersebut sesaat sebelum pipa pecah.

Gambar 1. Potongan pipa ketel uap (*boiler tube*) yang pecah yang digunakan dalam penelitian ini.

Dengan terjadinya transformasi fasa perlit menjadi fasa austenit tersebut maka kekuatan baja akan menurun secara drastis sehingga tekanan fluida yang bekerja di dalam pipa tersebut mampu menimbulkan deformasi plastis yang cukup besar sehingga dapat menipiskan dinding pipa dan kemudian terbentuklah gelembung (*bulging*) yang besar serta pada akhirnya pipa pecah seperti yang ditunjukkan pada Gambar 1 dan 2.

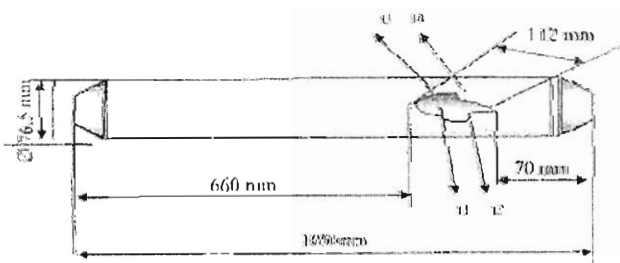
Tebal bagian bibir / sisi tube yang pecah

1 = 4,1 mm ; 12 = 4,2 mm

13 = 4,2 mm ; 14 = 4,0 mm

Gambar 2. Dimensi pipa ketel uap yang pecah berikut dengan hasil pengukuran ketebalan

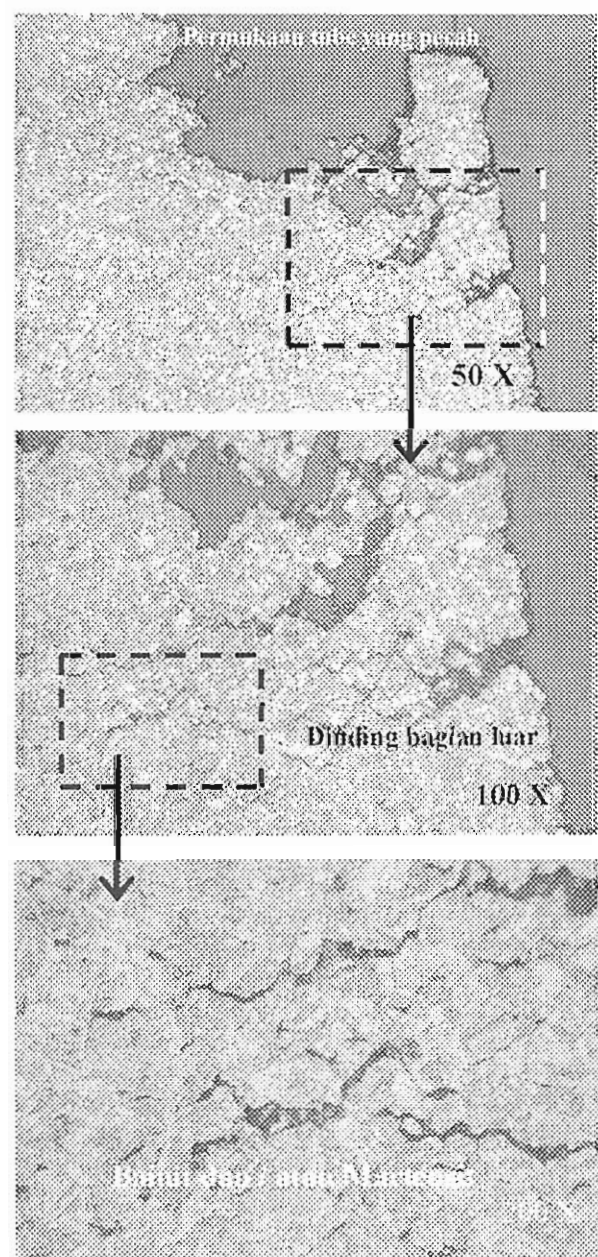
Hasil uji metalografi sampel A yang berada pada bagian sisi tube yang pecah diberikan pada Gambar 5. Dari berbagai posisi yang di uji, terlihat dengan jelas pada Gambar 5 bahwa hampir seluruh strukturnya

terdiri dari sebagian ferit dan bainit dan/atau martensit. Pembentukan struktur bainit/martensit ini menunjukkan bahwa material pipa ketel uap di bagian pipa yang pecah tersebut pernah mengalami kenaikan suhu yang sangat tinggi yaitu sampai mencapai di atas suhu transformasi baja karbon (723°C). Di atas suhu transformasi tersebut hingga mencapai sekitar 850°C struktur mikro baja yang semula terdiri dari ferit - perlit akan berubah menjadi ferit + austenit [4,5].

Gambar 5. Hasil uji metalografi sampel A yang berada pada bagian sisi tube yang pecah. (lihat lokasi uji pada Gambar 4).

Pada saat pipa pecah, fluida yang mengalir didalam pipa tersembur keluar dan langsung membasahi bagian pipa yang tadinya suhunya sangat tinggi ($700 - 850^{\circ}\text{C}$) sehingga terjadilah efek pendinginan yang cepat (*quenching*). Efek pendinginan cepat inilah yang menyebabkan terjadinya transformasi fasa dari ferit + austenit menjadi ferit + bainit dan/atau martensit yang sifatnya sangat keras. Disamping itu dari Gambar 5 juga terlihat adanya sejumlah *secondary cracks* yang terbentuk secara *intergranular* di dalam material pipa di sekitar daerah yang pecah dengan mengikuti pola batas butir fasa austenit. Pola retak getas seperti ini nampaknya juga dipengaruhi oleh hidrogen yang terbentuk pada saat pipa pecah (*hydrogen embrittlement*) [6,7].

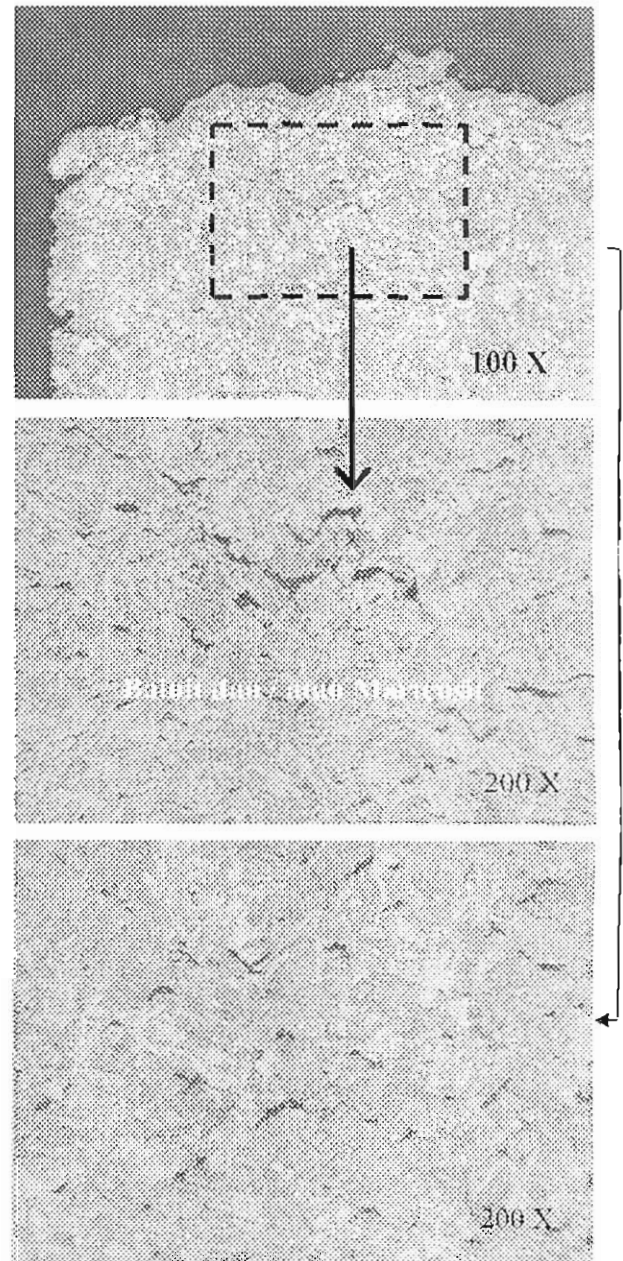
Hasil uji metalografi pada sampel A lihat Gambar 5 juga diperoleh pada sampel B yang diberikan dalam Gambar 6, yaitu hampir seluruh penampang benda uji di daerah pecahan pipa tersebut menunjukkan struktur mikro ferit + bainit dan/atau martensit yang sangat keras. Disamping itu dari Gambar 6 juga terlihat adanya sejumlah *secondary cracks* yang terbentuk secara *intergranular* yang diperkirakan merambatnya di sepanjang batas butir fasa austenit. Perambatan retak tersebut kemungkinan besar dipengaruhi oleh hidrogen yang terbentuk pada saat pipa ketel uap tersebut pecah (*hydrogen embrittlement*) [6,7].

Gambar 6 Hasil uji metalografi sampel B yang berada pada bagian sisi tube yang pecah. (lihat lokasi uji pada Gambar 4)

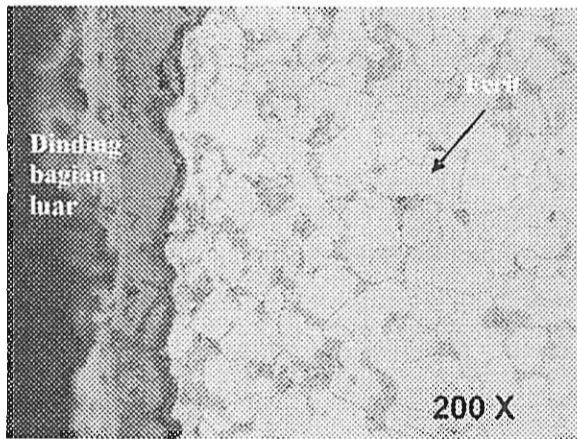
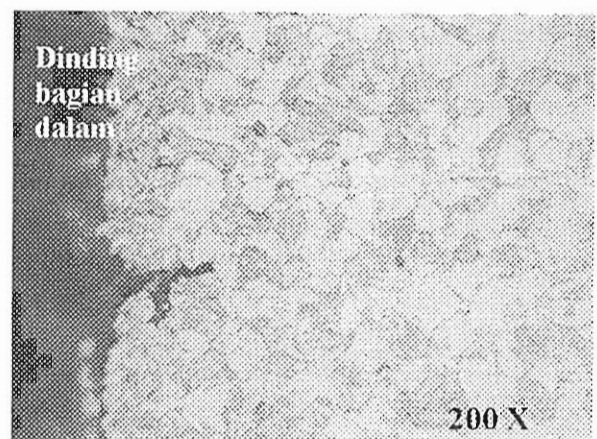
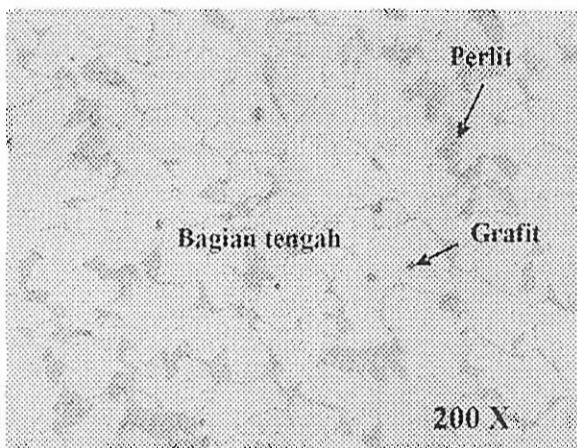
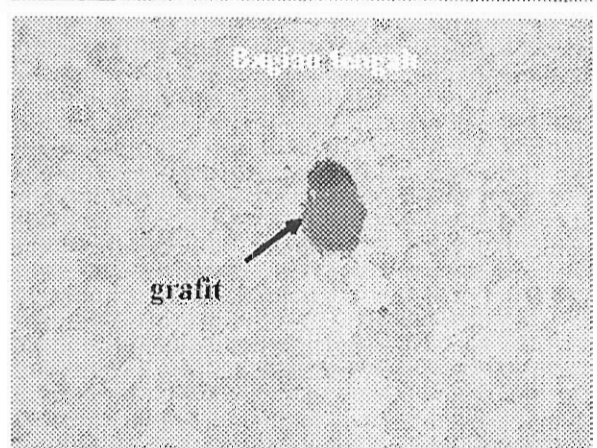
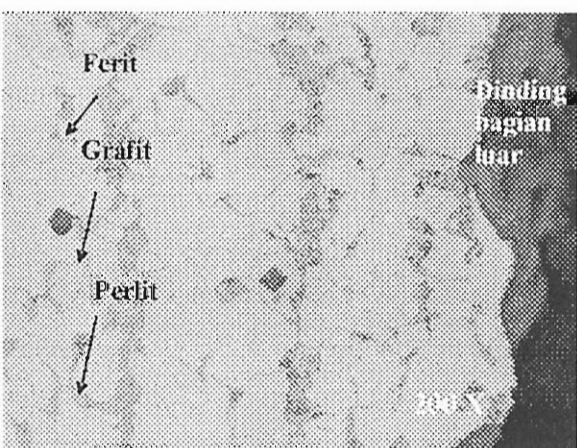
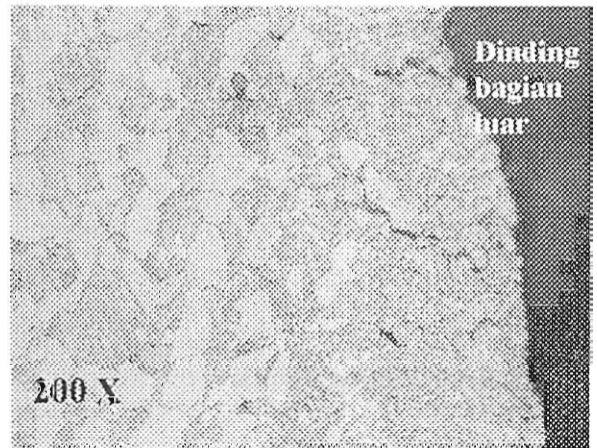
Berbeda dengan sampel A dan sampel B yang diberikan pada Gambar 5 dan 6, sampel C yang diambil pada lokasi dibagian bawah atau yang letaknya berseberangan dengan bagian pipa yang pecah ternyata memperlihatkan struktur mikro yang masih normal yaitu terdiri dari campuran ferit + perlit, lihat Gambar 7. Hal ini menandakan bahwa pada lokasi sampel C tersebut material pipa ketel uap tidak mengalami kenaikan suhu yang sangat tinggi seperti halnya yang terjadi pada lokasi sampel A dan B. Dengan demikian kenaikan suhu yang sangat tinggi yang terjadi pada bagian pipa yang pecah itu kemungkinan besar hanya bersifat lokal (*localized overheating*) dan kejadiannya sangat cepat (*short term*). Dari Gambar 7 juga diperoleh informasi bahwa sebagian fasa perlit telah terdekomposisi menjadi ferit + grafit walau pembentukannya masih dalam tahap stadium awal/stadium dua. Pembentukan grafit biasanya terjadi pada baja karbon yang dioperasikan untuk jangka waktu yang cukup lama pada suhu sekitar $300 - 450^{\circ}\text{C}$. Pada suhu tersebut juga dapat terjadi proses oksidasi yang dapat membentuk lapisan oksida (kerak) seperti yang ditunjukkan pada Gambar 7. Sejumlah grafit juga terbentuk pada sampel D seperti yang diberikan dalam Gambar 8.

Disamping itu pada Gambar 8 juga diperoleh informasi bahwa sampel D yang lokasinya berada pada bagian ujung retakan tube yang pecah, lihat Gambar 4 kemungkinan mengalami kenaikan temperatur sekitar $650-725^{\circ}\text{C}$ sehingga pembentukan fasa bainit/martensit yang terjadi relatif sangat sedikit dan pembentukannya hanya terbatas di daerah sekitar dinding bagian luar tube.

Gambar 7. Hasil uji metalografi sampel C yang berada pada bagian sisi tube yang tidak pecah. (lihat lokasi uji pada Gambar 4)

Gambar 8. Hasil uji metalografi sampel D yang berada pada ujung bagian sisi tube yang pecah (lihat lokasi uji pada Gambar 4).

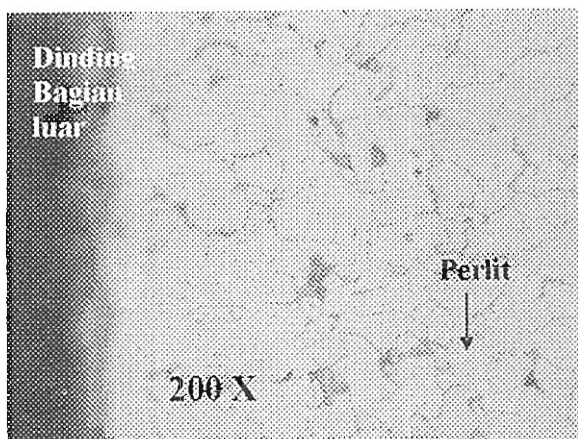
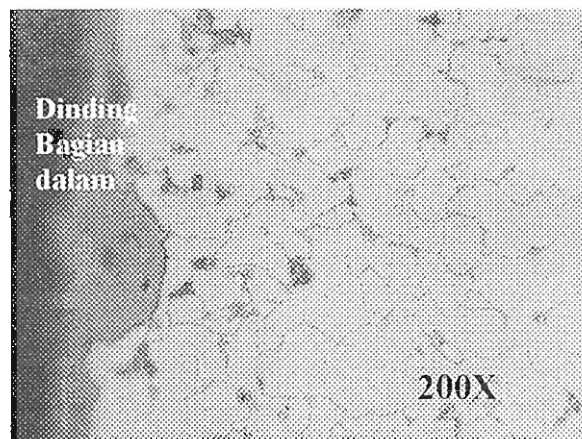
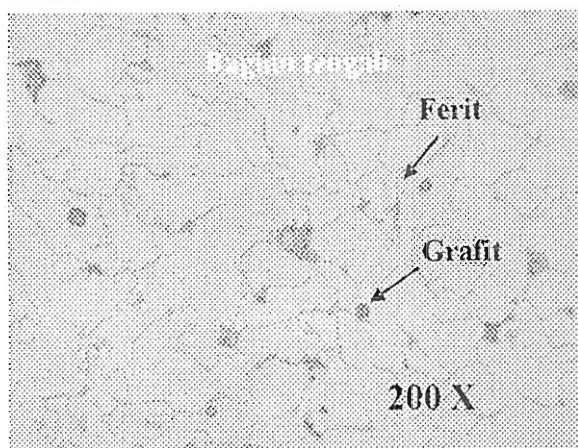
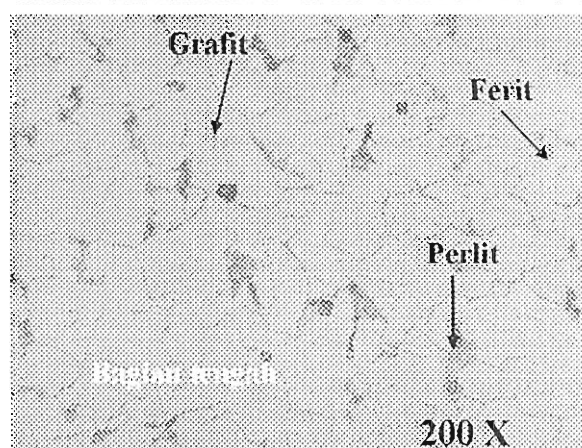
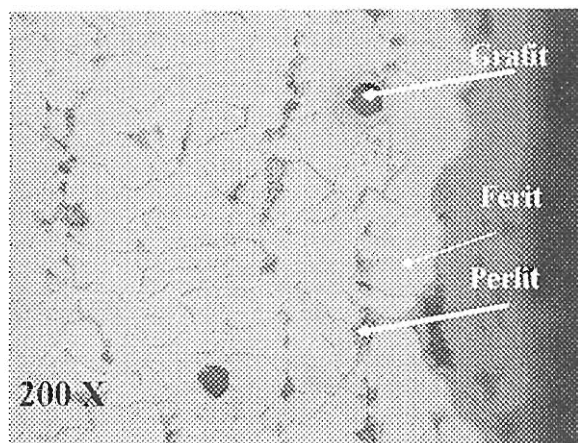
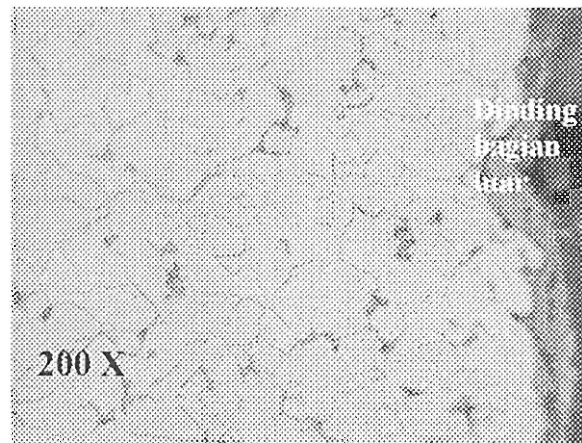
Selanjutnya hasil metalografi pada sampel E dan sampel F yang lokasinya sekitar 500 mm dari bagian pipa yang pecah memperlihatkan kecenderungan yang hampir sama lihat Gambar 9 dan Gambar 10, yaitu struktur mikronya terdiri dari ferit + perlit dengan disertai pembentukan sejumlah grafit terutama di sisi dinding bagian luar pipa. Disamping itu sebagian permukaan luar dan permukaan dalam pipa juga sudah tertutup oleh lapisan oksida. Hal ini menandakan bahwa suhu yang terjadi pada permukaan luar material pipa tersebut diperkirakan mencapai sekitar $300 - 450^{\circ}\text{C}$ dan berlangsungnya dalam jangka waktu yang sudah cukup lama[6].

Gambar 9. Hasil uji metalografi sampel E yang berada pada bagian sisi tube yang tidak pecah. (lihat lokasi uji pada Gambar 4).

Gambar 10. Hasil uji metalografi sampel F yang berada pada bagian sisi tube yang tidak pecah. (lihat lokasi uji pada Gambar 4).

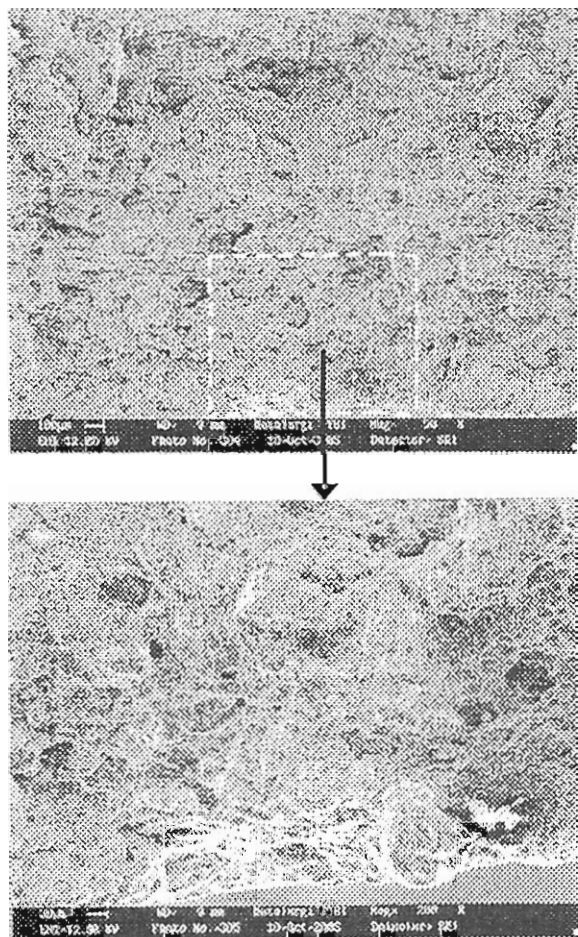
Hasil uji SEM dan EDS yang diberikan pada Gambar 11 dan Gambar 12 (a) & (b) juga menunjukkan bahwa permukaan patahan di bagian dinding pipa yang pecah tersebut pada umumnya memperlihatkan pola perpatahan yang keras dan getas yang dipengaruhi oleh struktur bainit/martensit. Di sana tidak dijumpai adanya pengaruh korosi yang menyebabkan pipa tersebut pecah. Unsur dominan yang terkandung di dalam permukaan patahan pipa seperti yang ditunjukkan oleh hasil uji EDS pada Gambar 12 adalah oksigen yang membentuk ikatan di dalam endapan oksida. Sedangkan unsur-unsur lainnya seperti Ca, P dan Al kemungkinan berasal dari kandungan air ketel uap.

Gambar 11. Hasil uji SEM yang diambil pada permukaan pecahan / patahan dari boiler tube.

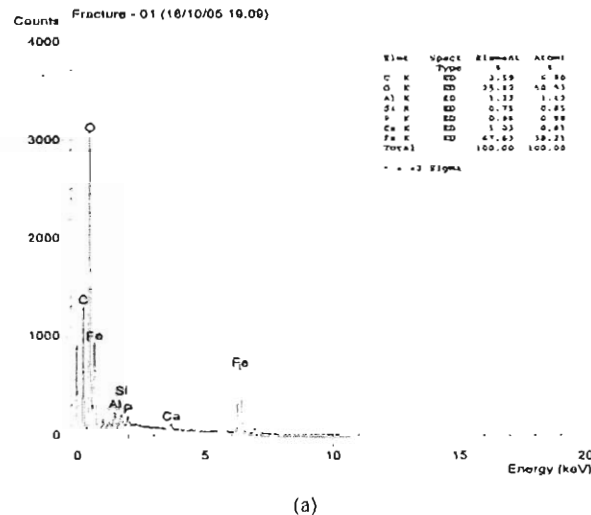
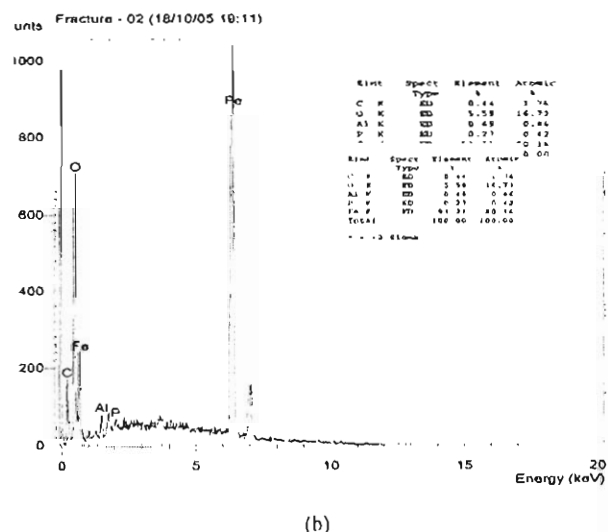
Gambar 12. (a) Hasil uji EDS yang diambil pada permukaan pecahan / patahan dari boiler tube pada lokasi 1.
(b) Hasil uji EDS yang diambil pada permukaan pecahan / patahan dari boiler tube pada lokasi 2.
